UNDERHÅLLNINGSPLAN

FASTIGHETSÄGARNAS  
SERVICE

# Stockholm Brf Väduren 15

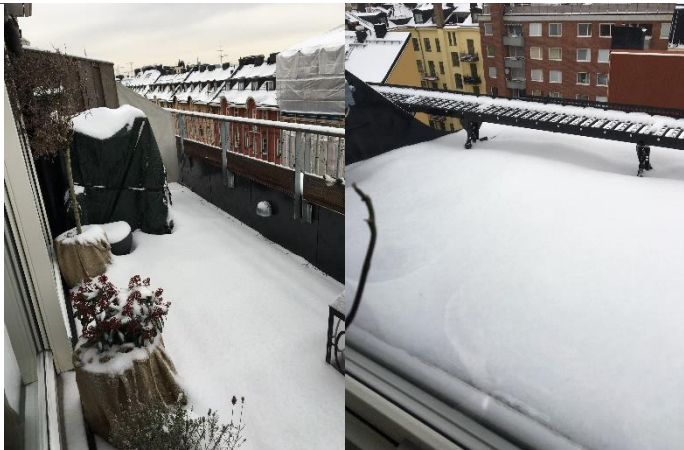
| <b>Sammanfattning</b> | <p>Vid platsbesöket var taket snötäckt vilket gjorde slitaget svårbedömt. Dock förväntas taket vara i gott skick då de byggdes om i samband med de nyprojekterade taklägenheterna 2011.</p> <p>För att bibehålla ett gott skick är det viktigt att snöskottning sker i den mån som behövs, att värmeanläggningar underhålls och att målning och tvätt utförs vid behov.</p> |

| Status | Informationsbild |
|---|---|
| Närbild över tak och balkong | |

| <b>Kommande underhåll</b> | Regelbundet underhåll av takvärme, skottning, målning och tvätt budgeteras för. |

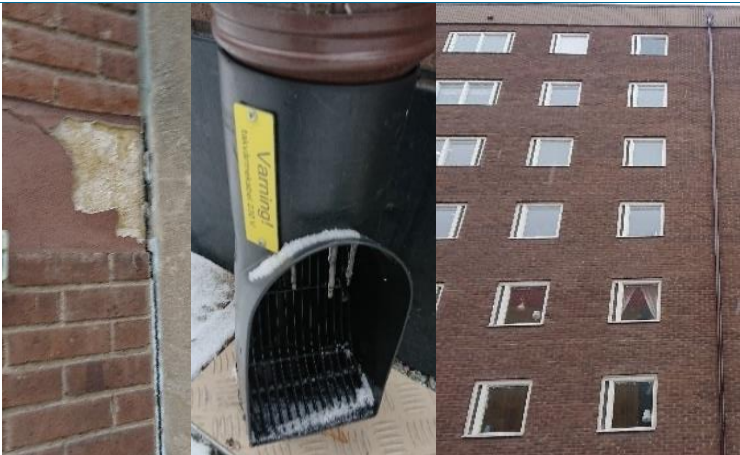
| <b>Sammanfattning</b> | <p>Fasaden är i okulärt gott skick. Tegelfasad är i regel underhållsfritt, men erfordrar kontroller.</p> <p>Vissa fogsprickningar förekommer men fasaden är i övergripande gott skick. I putsytan återfinns ett fåtal sprickor och putsnedfall.</p> <p>Stuprör är nya och i gott skick. Installerad takvärmekabel fungerar bra. Balkonger är i gott skick.</p> <p>Senaste justeringen av fasaden gjordes 2011 i samband med exploatering av nya taklägenheter. Två nya entréer sattes in 2009.</p> |

| Status | Informationsbild |
|---|---|
| <p>Ett större putsnedfall</p> <p>Stuprör med värmekabel</p> <p>Vybild fasad</p> | |

| <b>Kommande underhåll</b> | I princip underhållsfritt. För att bibehålla den tekniska livslängden utför tvätt och fogning vid behov. |

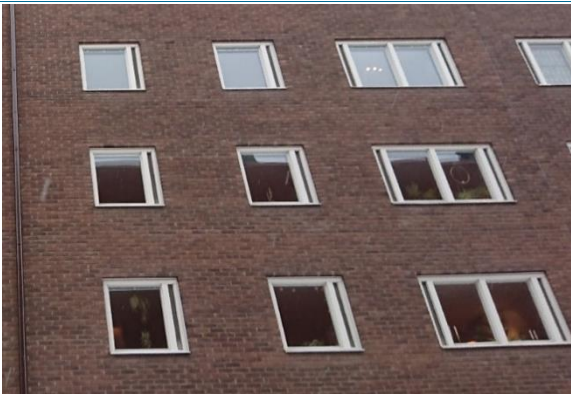
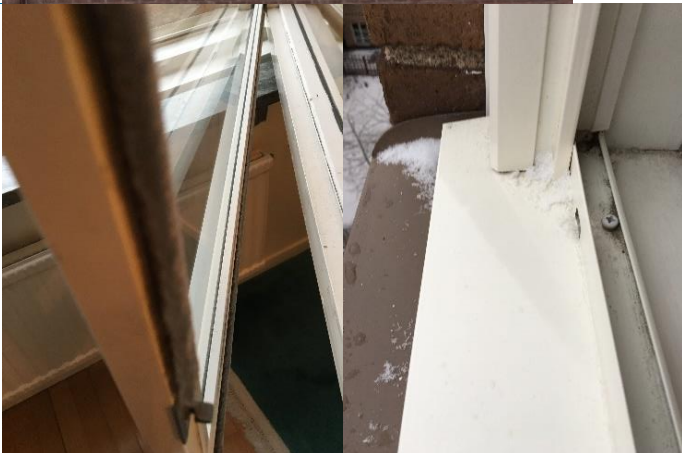
| <b>Sammanfattning</b> | Vädringsintag i sidan på fönstret. Bra skick. Färgen bra.<br>Erfordrar inget underhåll.<br><br>Den utförda renoveringen är okulärt utförd på ett mycket fint sätt och vid platsbesöket uppfattas det inte finnas några brister. Bör få en lång livslängd. |

| Status | Informationsbild |
|---|---|
| Övergripande bild | |
| Närbild fönster | |

| <b>Kommande underhåll</b> | Vid behov kommer målning av estetisk karaktär vara nödvändig, men fönster är generellt sett underhållsfria. |

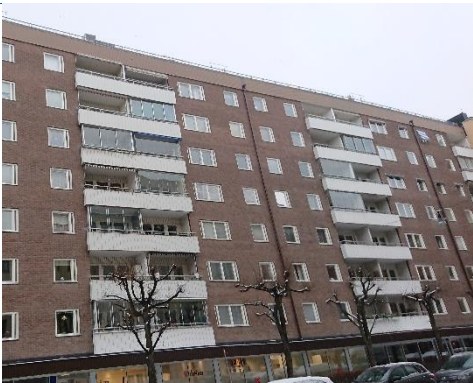
| <b>Sammanfattning</b> | <p>Balkongerna är skyddade med räcken och inglasning. Med hänsyn till att balkongerna är indragna i fasaden blir slitaget lägre. Underhåll bör vara ringa.</p> <p>Kvarvarande livslängd kan uppgå till 35 år men med avseende på ovan kan den även vara längre.</p> |

| Status | Informationsbild |
|---|---|
| Vybild balkonger | |

| <b>Kommande underhåll</b> | Balkonger har en teknisk livslängd på cirka 50 år. För att bibehålla utseende erfordras underhåll i form av målning och tvätt. Vid behov även betonglagningar. |

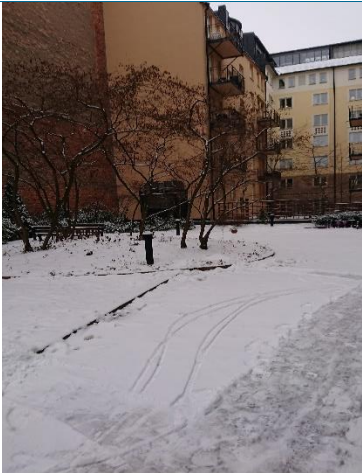
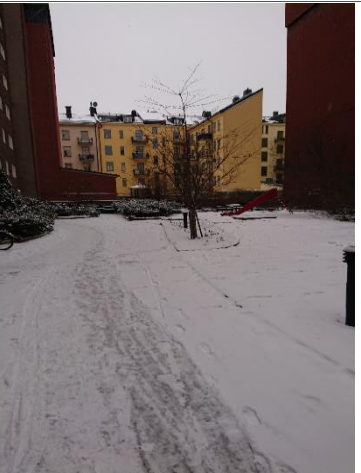
| <b>Sammanfattning</b> | <p>Gården är i okulärt gott skick. Skötsel av träd och buskar upplevs vara ordentlig. Efter önskemål från medlemmar kan föreningen investera i en upprustning av innergården.</p> <p>Ur ett underhållsperspektiv erfordrar innergården inget större underhåll.</p> |

| Status | Informationsbild | |
|---|---|---|
| Vybild innergård | | |

| <b>Kommande underhåll</b> | Beskärning av träd samt övrigt underhåll i form av rensning etc. för bibehåll av innergårdens karaktär. |

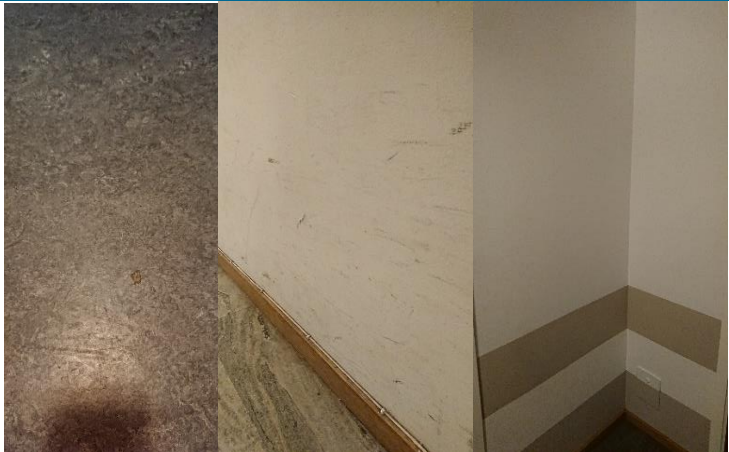
| <b>Sammanfattning</b> | Ytskikt i trapphus renoverades 2011. Bra belysning, tak i gott skick. Installerat aptussystem finns i entré.<br><br>Vissa skador förekommer som skrapmärken och missfärgningar. Nederplanet är märkbart slitet, det finns avflagnad färg och svarta fläckar. Utsliten linoleummatta. |

| Status | Informationsbild |
|---|---|
| Sliten linoleummatta<br><br>Väggar i trapphus i varierande skick | |

| <b>Kommande underhåll</b> | Budgeterar för bättringsåtgärder i form av målning. |

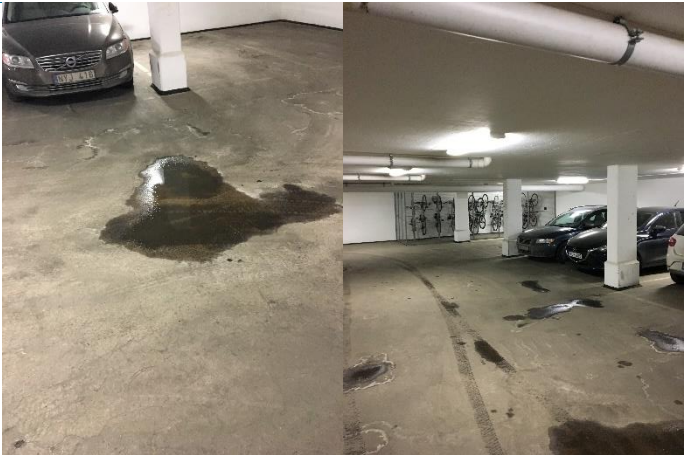
| <b>Sammanfattning</b> | <p>Garaget är i okulärt okej skick. Marken är delvis sliten och det finns behov att rita upp nya linjer mellan garageplatser.</p> <p>Vidare finns det risker i mark och bjälklag. Vid eventuellt behov kan en provgrop göras för att undersöka bjälklagens skick. Inga indikationer på brister återfanns vid platsbesöket.</p> <p>Dagvattenbrunn fungerar bra och håller ett gott skick. Garageporten från 1992 är i gott skick</p> <p>För kommande år är det viktigt att säkerställa att drift och underhåll fungerar som det ska för att få ut den förväntade livslängden.</p> |

| Status | Informationsbild |
|---|---|
| Vybild garage | |

| <b>Kommande underhåll</b> | <p>Garaget håller idag ett gott skick, men budgeterar för kommande bättringsåtgärden, underhåll av el, belysning, ytskikt. Vidare är det viktigt att ha uppsikt över bjälklag ifall renovering skulle behövas.</p> <p>Vid intresse från föreningens sida finns det möjlighet att installera laddningsplatser för bilar.</p> <p>Eventuellt genomföra en provgrop för att kontrollera tätskiktet status.</p> |

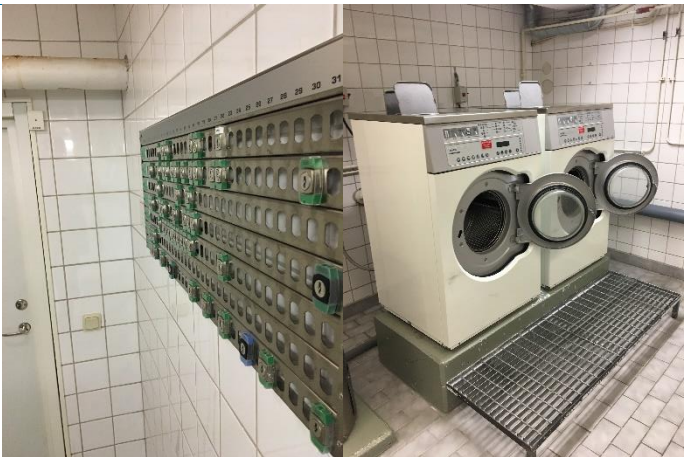
| <b>Sammanfattning</b> | <p>Sammanfattningsvis finns det fyra tvättmaskiner varav en grovtvättmaskin. Två torkskåp, två manglar och en torktumlare.</p> <p>Kvarvarande livslängd beror på slitage och belastning. Vid regelbundet underhåll kan livslängden öka. Maskinparken börjar dock bli sliten och ser ett byte inom de närmaste åren.</p> <p>Ytskiktet är okej. Finns möjlighet att digitalisera tvättstugebokningen med utbyggnad av aptussystem.</p> |

| Status | Informationsbild |
|---|---|
| Nuvarande bokningssystem och tvättmaskin | |

| <b>Kommande underhåll</b> | <p>Antingen byts maskiner ut vart efter de havererar, eller så samlas renoveringen till ett större projekt där alla maskiner byts ut samtidigt.</p> <p>Med tanke på maskinernas låga kvarvarande livslängd är reparation inte aktuellt.</p> |

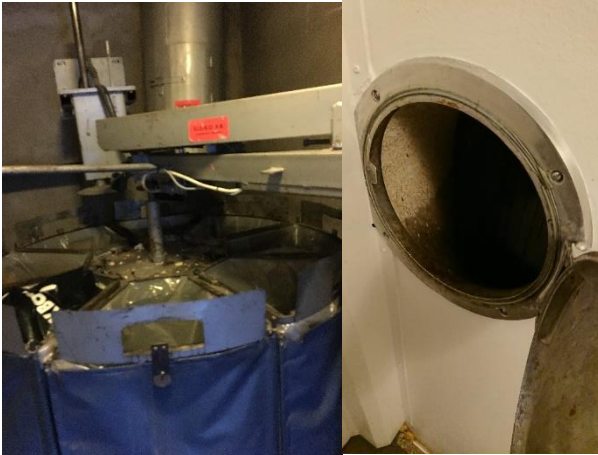
| <b>Sammanfattning</b> | Sophantering för hushållssopor sker genom sopnedkast som finns i varje trapphus. |

| Status | Informationsbild |
|---|---|
| Sopnedkast till höger samt tillhörande sopkarusell | |

| <b>Kommande underhåll</b> | Byt maskin vid haveri, alternativt byt i ett samlat projekt. |

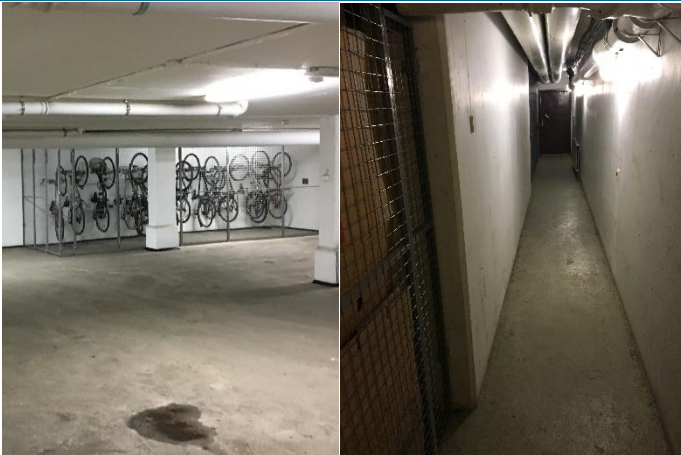
| <b>Sammanfattning</b> | <p>I samband med exploatering av vindslägenheter byggdes troaxförråd i källaren. Utrymmet är i okulärt gott skick och erfordrar inget underhåll.</p> <p>Föreningen har cykelrum och i garage finns vertikala cykelhängare. Vid önskemål kan vertikala cykelhängare monteras i cykelrum för att effektivisera plats</p> |

| Status | Informationsbild |
|---|---|
| <p>Källargång</p> <p>Vertikala cykelhängare</p> | |

| <b>Kommande underhåll</b> | Omfattning ringa. Efter estetiska önskemål. |

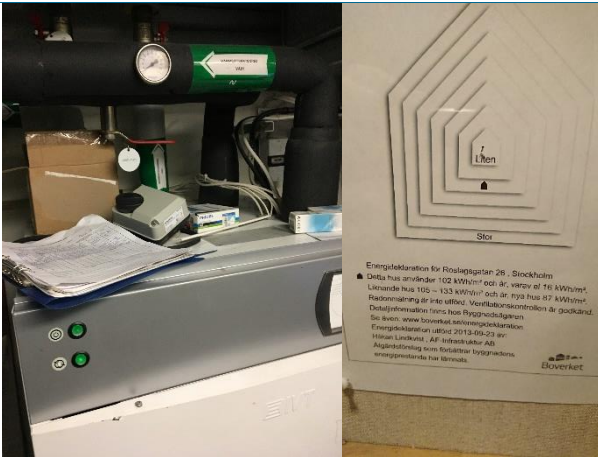
| <b>Sammanfattning</b> | Fjärrvärmecentral med värmeåtervinningssystem från 2006 i gott skick. Energideklaration utförd 2013.<br><br>Vid platsbesök uppmärksammades ett brummande ljud från en radiator i entrén. Systemet rekommenderas att justeras. |

| Status | Informationsbild |
|---|---|
| Översiktsbild värmeåtervinning och energideklaration | |

| <b>Kommande underhåll</b> | Systemet kan behöva justeras för att optimera systemet med hänsyn till att åldern är 13 år. |

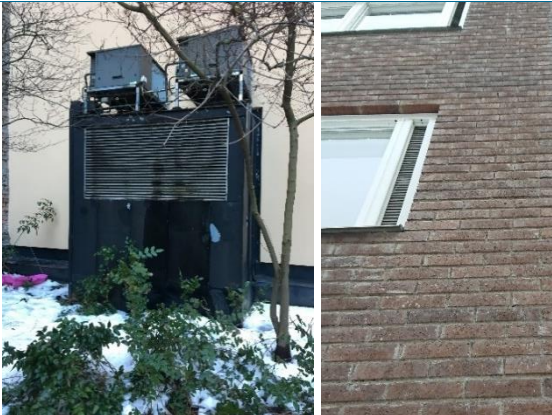
| <b>Sammanfattning</b> | Lägenheter i plan 4-10 frånluftsventileras via frånluftsaggregat med värmeåtervinningsbatterier placerade i respektive fläktrum. Lokaler på plan 3 (markplan) och lägenheter på plan 11 ventileras via från-och tilluftsaggregat (FTX). Garaget ventileras genom frånluftsfläktar.<br><br>Fläktar och aggregat byttes 2011 vilket gör att det idag inte finns några renoveringsbehov.<br><br>2018 utfördes en OVK där stora delar av verksamheten blev godkänd, vissa anmärkningar behöver dock åtgärdas. |

| Status | Informationsbild |
|---|---|
| Frånluftsfläkt markplan<br><br>Tilluftsdon fönster | |

| <b>Kommande underhåll</b> | OVK ska genomföras enligt myndighetsintervall. Gällande OVK 2018 budgeteras kompletterande åtgärder.<br><br>Vad som avser fläktar gäller regelbundet underhåll för att bibehålla den tekniska livslängden. |

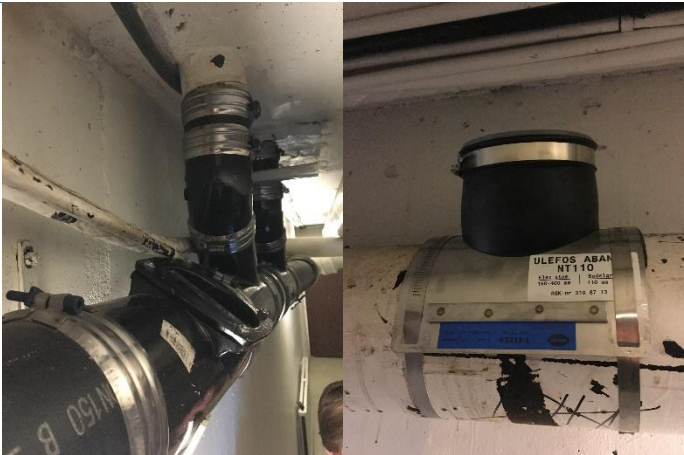
| <b>Sammanfattning</b> | <p>Stammarna i källare är av varierande skick. Stammarna är delvis utbytta där vissa delar håller högre standard än andra.</p> <p>En omfattande besiktning av vatten och avlopp gjordes i slutet av 2018. Där uppmättes kvarvarande godstjocklek på rörväggarna i stammarna med ultraljud.</p> <p>Det uppmärksammades ett antal rostrosor, punktskador och felaktiga rörkopplingar. Vidare så saknar en del stammar avluftning vilket ger ökad sedimentering och kan ge driftstörningar.</p> <p>Från denna besiktning gjordes bedömningen att stamsystemet har cirka 20 år kvarvarande livslängd innan ett stambyte är aktuellt.</p> <p>Viktigt att fortlöpande undersöka skicket på stammarna, rekommenderas att filma årligen.</p> |

| Status | Informationsbild |
|---|---|
| Horisontella stammar | |

| <b>Kommande underhåll</b> | <p>Årlig kontroll av stammar till utbyte skett. Utbyte inom 20 år. Utbytet kan ske genom ett fullständigt stambyte alternativt göra ett gradvist utbyte av stamsystemet.</p> <p>Viktigt att kontrollera så att vattenstammarna håller likt avloppsstammarna. Ett eventuellt läckage på vattenstammar medför stora skador.</p> |

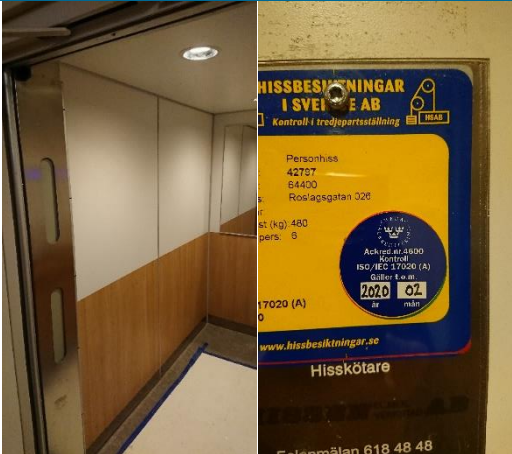
| <b>Sammanfattning</b> | Hisskorgen i okulärt gott skick. Hissen är besiktigad till 2020. Vissa skrapmärken i trapphuset från hissdörr uppmärksammades vid platsbesöket. |

| Status | Informationsbild |
|---|---|
| Hisskorg samt senaste besiktning | |

| <b>Kommande underhåll</b> | Inget kommande underhåll. Säkerställa att service fungerar som det ska och att servicearbeten utförs. Bättringsåtgärden kan utföras vid behov. |

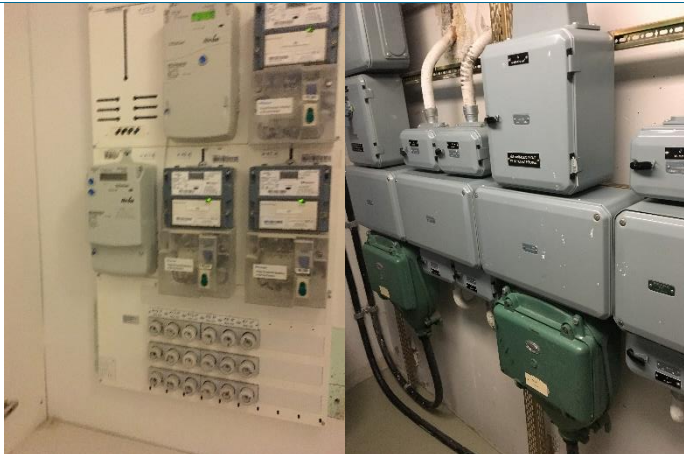
| <b>Sammanfattning</b> | Elmätare är installerad i trapphuset, alla boende har trefas in i lägenhet. Kablaget i elcentral uppfattas vara mer än tillräckligt. |

| Status | Informationsbild |
|---|---|
| Vybild över elcentral samt kablage | |

| <b>Kommande underhåll</b> | Eventuell utbyggnation för laddstolpar till bilar. I övrigt uppfattas elcentral vara väl dimensionerad. |
